الإرشادات

J01143

مجموعات أدوات علم قاعدة الصندوق الخلفي TOUR-PAK والحقيبة الجانبية الصلبة

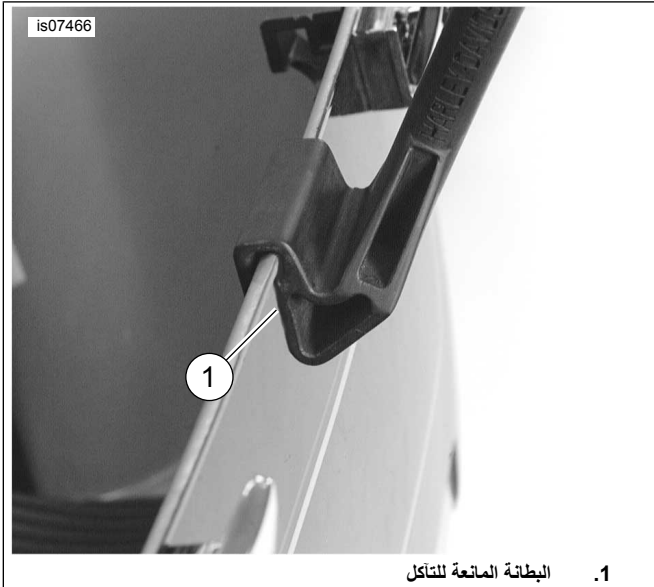
الشكل 1. سارية علم مثبتة على الصندوق الخلفي Tour-Pak

1. انظر الشكل أزل الدعامة اللاصقة من البطانات المانعة للتآكل وثبتها على المنطقة التي ستلامس فيها قاعدة السارية الجزء المطلي من الصندوق الخلفي Tour-Pak أو الحقيبة الجانبية.

2. ركب سارية العلم بالصندوق الخلفي Tour-Pak أو الحقيبة الجانبية.

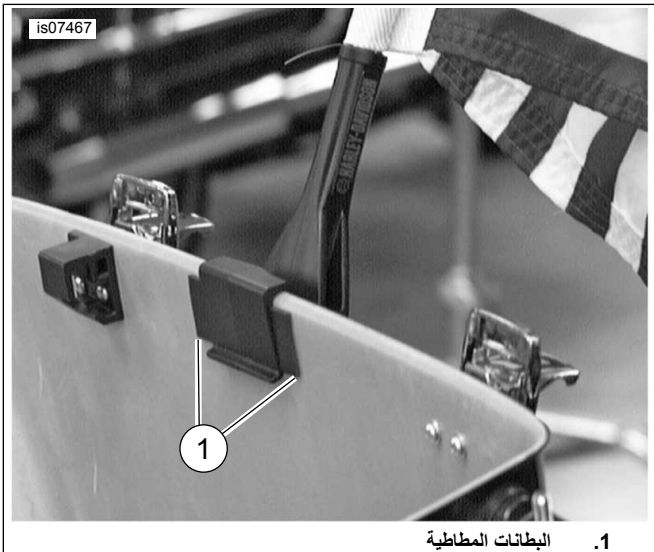
الشكل 2. البطانات المطاطية مثبتة على الجزء الداخلي من الصندوق الخلفي Tour-Pak

3. اقطع البطانة المطاطية اللاصقة إلى نصفين.
4. أزل الدعامة اللاصقة من البطانات المطاطية.
5. 2. انظر الشكل لضمان ثبات سارية العلم أفقيًا، ضع بطانة واحدة على جانبي كتيفة سارية العلم داخل الصندوق الخلفي Tour-Pak أو الحقائب الجانبية.
