الإرشادات

94100565

مجموعة المقعد المدفأ والمبرد

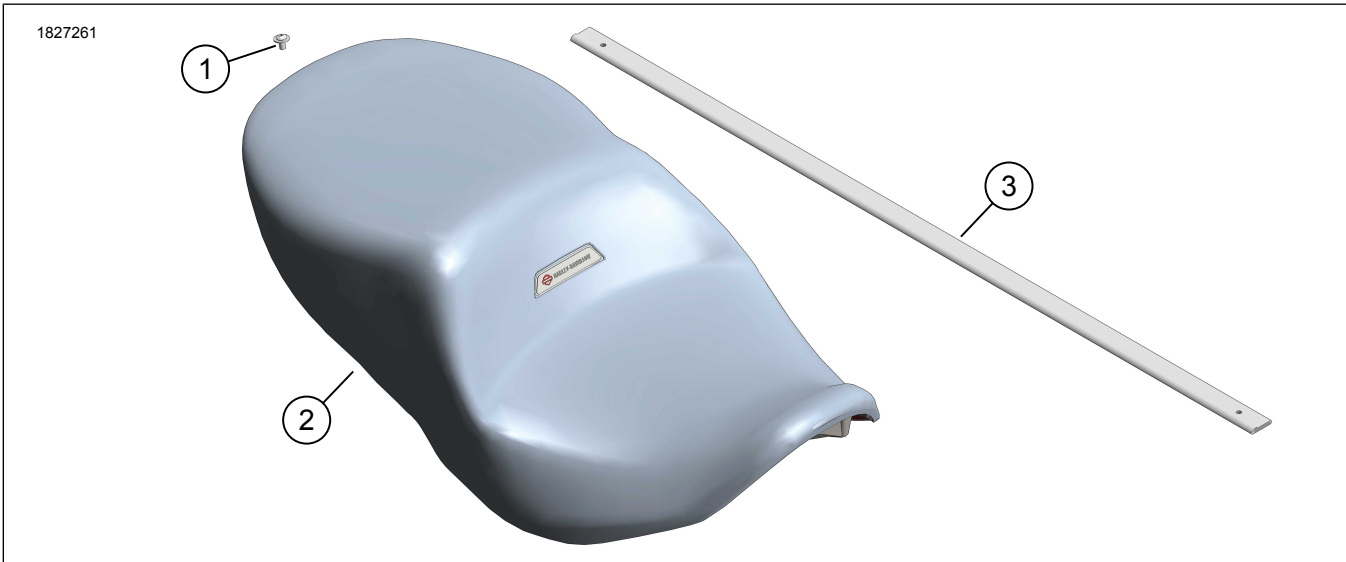
الشكل 1. محتويات المجموعة: المقعد المدفأ والمبرد

ملاحظات	رقم قطعة	الوصف	الكمية	العنصر	تحقق من أن كافة المحتويات موجودة في مجموعة الأدوات هذه قبل تثبيت عناصر من المركبة أو فكها.
	10200004	البرغي	1	1	<input type="checkbox"/>
	لا يُباع بشكل منفصل	المقعد	1	2	<input type="checkbox"/>
	52400296	شريط الإمساك	1	3	<input type="checkbox"/>
	52400350	شريط الإمساك، CVO			<input type="checkbox"/>

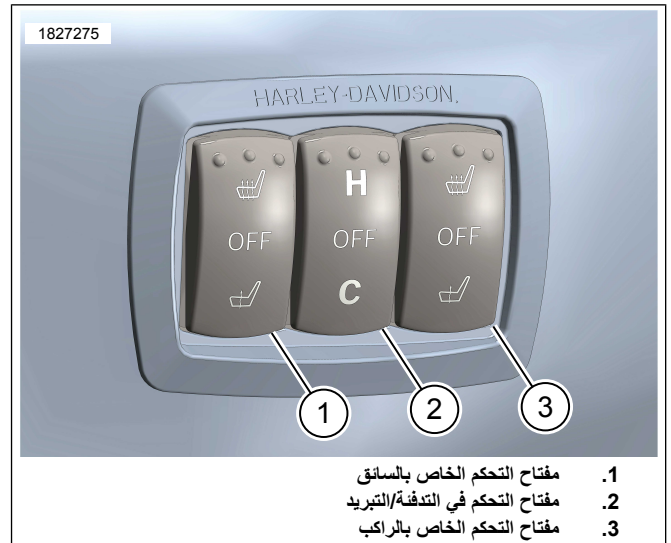
الشكل 3. مفاتيح التحكم في تدفئة/تبريد المقاعد

- a. يتحكم في إعداد المستوى الفردي لمنطقتي السائق والراكب.
- b. عناصر التحكم مستقلة.
- c. يسمح وجود حابسات على المفاتيح للمشغل بالتدوير إلى الإعداد المفضل.
- d. يقع عنصر التحكم المخصص للسائق (1) بالقرب من موضع جلوسه.
- e. يقع عنصر التحكم المخصص للراكب (3) بالقرب من موضع جلوسه.
- f. بالنسبة إلى مفاتيح التحكم لقائد الدراجة والراكب، هناك ثلاثة أوضاع بالإجمال. الإعداد الهابط يقابل الطاقة المنخفضة، والإعداد التصاعدي يقابل الطاقة القصوى والإعداد الأوسط يوقف تشغيل عناصر التحكم لقائد الدراجة والراكب بصورة مستقلة.

- h. راجع الجدول 3 لمعرفة تعاريف رموز الأحداث.
2. 3. انظر الشكل المفاتيح (2):
- a. حدّد "H" للتدفئة.
 - b. حدّد "C" للتبريد.
 - c. يؤدي وضع إيقاف التشغيل (OFF) المركزي إلى فصل مصدر الطاقة كاملاً عن المقعد. يجب استخدام هذا الإعداد عندما لا يكون المقعد مستخدماً، أو في حالة عدم قدرة مفاتيح التحكم في المستوى على الحفاظ على درجة حرارة مريحة.

1. مفتاح التحكم الخاص بالسائق
2. مفتاح التحكم في التدفئة/التبريد
3. مفتاح التحكم الخاص بالراكب

1. 3. انظر الشكل المفاتيح (1، 3):
