คำแนะนำ

94100565

ชุดที่นั่งทำความร้อนและระบายความร้อน

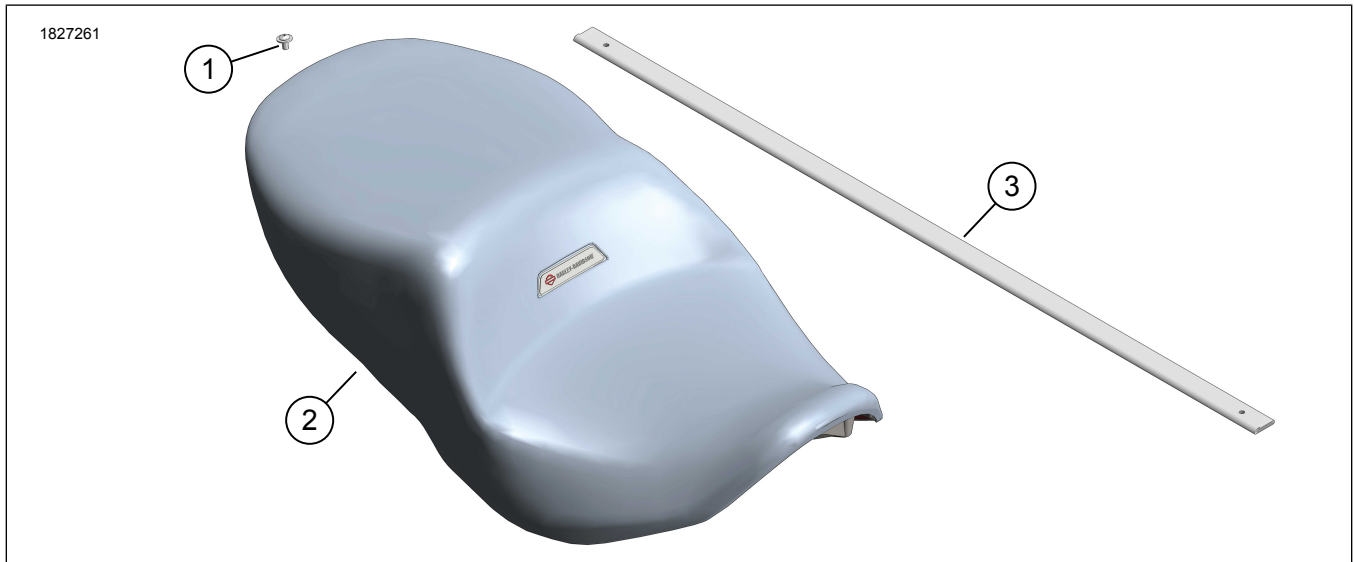
รูปภาพ 1 เนื้อหาเกี่ยวกับชุดอุปกรณ์: เบาะนั่งทำความร้อนและระบายความร้อน

ตาราง 2 เนื้อหาเกี่ยวกับชุดอุปกรณ์: ชุดเบาะนั่งทำความร้อนและระบายความร้อน

ตรวจสอบชิ้นส่วนทั้งหมดว่ามีอยู่ครบ ในชุดอุปกรณ์ ก่อนการติดตั้ง หรือก่อนถอดชิ้นส่วนออกจากยานพาหนะ					
<input checked="" type="checkbox"/>	รายการ	จำนวน	คำอธิบาย	หมายเลขชิ้นส่วน	ข้อความ
<input type="checkbox"/>	1	1	สกรู	10200004	
<input type="checkbox"/>	2	1	ที่นั่ง	ไม่มีจำหน่ายแยก	
<input type="checkbox"/>	3	1	สายรัด	52400296	
<input type="checkbox"/>			สายจับ, CVO	52400350

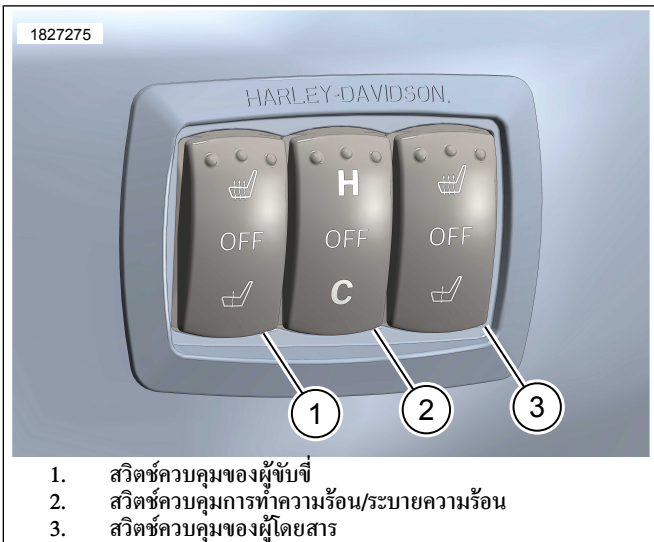
รูปภาพ 3 สวิตช์ควบคุมการทำความร้อน/ระบายความร้อนที่นั่ง

1. รูปที่ 3 สวิตช์ (1, 3):

- การตั้งค่าการควบคุมแต่ละระดับของโซนผู้ขับขี่และผู้โดยสาร
- การควบคุมจะแยกอิสระ
- ตำแหน่งล็อกบนสวิตช์ช่วยให้ผู้ควบคุมสามารถกลับไปยังการตั้งค่าที่ต้องการได้อย่างรวดเร็ว
- ส่วนควบคุมของผู้ขับขี่ (1) จะอยู่ใกล้กับตำแหน่งที่นั่งของผู้ขับขี่
- ส่วนควบคุมของผู้โดยสาร (3) จะอยู่ใกล้กับตำแหน่งที่นั่งของผู้โดยสาร
- สำหรับสวิตช์ควบคุมของผู้ขับขี่และผู้โดยสาร จะมีทั้งหมดสามตำแหน่ง การตั้งค่าลงล่างจะใช้กำลังไฟต่ำ การตั้งค่าขึ้นบนจะใช้กำลังไฟสูงสุด และการตั้งค่าตรงกลางจะปิดการควบคุมของผู้ขับขี่หรือผู้โดยสารโดยแยกอิสระ

2. รูปที่ 3 สวิตช์ (2):

- เลือก "H" เพื่อทำความร้อน
- เลือก "C" เพื่อระบายความร้อน
- ตำแหน่ง OFF ตรงกลางจะตัดการเชื่อมต่อกำลังไฟฟ้าไปยังเบาะนั่งทั้งหมด ควรใช้การตั้งค่านี้เมื่อไม่ได้ใช้งานเบาะนั่งหรือในกรณีที่สวิตช์ควบคุมระดับไม่สามารถรักษาอุณหภูมิที่รู้สึกสบายได้
