J05928

## BOOM! AUDIO STAGE II SADDLEBAG SPEAKER KIT

76000319B

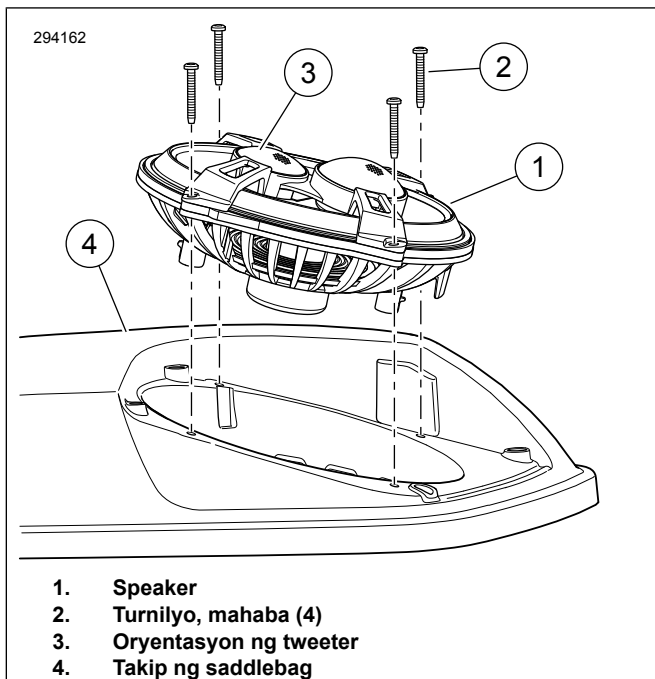
Figure 1. Oryentasyon ng Speaker

2. Ikabit ang **napinturahang** mga takip ng Boom! saddlebag ayon sa mga tagubilin sa kit na **iyon** .
3. Tingnan ang Figure 1 . Iposisyon ang mas maliit na tweeter speaker (3) nang nakaharap sa likod ng saddlebag tulad ng ipinapakita.

4. Ikabit nang mabuti ang speaker (1) gamit ang apat na mahahabang turnilyo (2). Halinhinang higpitan ang mga turnilyo. Higpitan.

Torque: 25,4–38,1 N·m (10–15 **in-lbs**) **TORX** head screw
