94100057

## مجموعة مكبر الصوت TOUR-PAK بنظام BOOM! AUDIO STAGE II

76000952

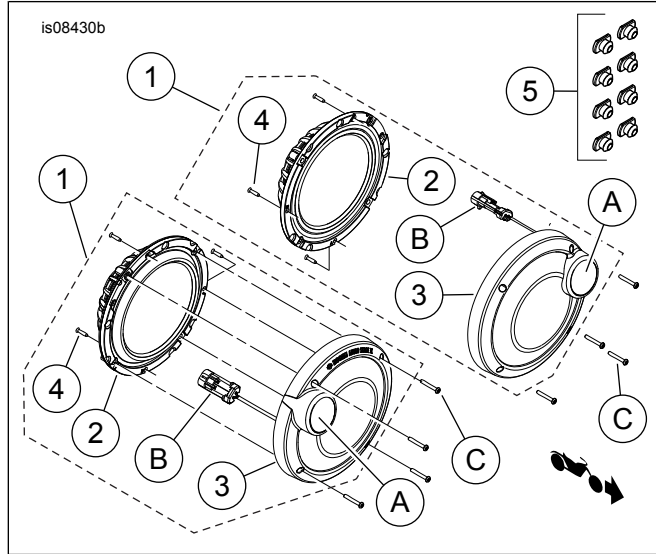
الشكل 2. أجزاء الخدمة، مجموعة مكبر الصوت الخلفي بنظام BOOM! Audio Stage II

راجع الشكل 2 و الجدول 1 .

- راجع الشكل 2 . صل موصلات الصوت ثنائية الاتجاه لمجموعة أسلاك مضخم الصوت [TB36 و TB37] بموصل النطاق المتوسط ومكبر الترددات (B).

- موصل [TB36] إلى مكبر الصوت الأيمن.
- موصل [TB37] إلى مكبر الصوت الأيسر.

- أدر مجموعة مكبر الصوت (1) بحيث يكون جسر مكبر الترددات (A) للخارج بزاوية 45 درجة من الأعلى.

- ركب مجموعة مكبر الصوت في حاوية مكبر الصوت باستخدام البراغي الأربعة (C) التي تمت إزالتها مسبقاً.

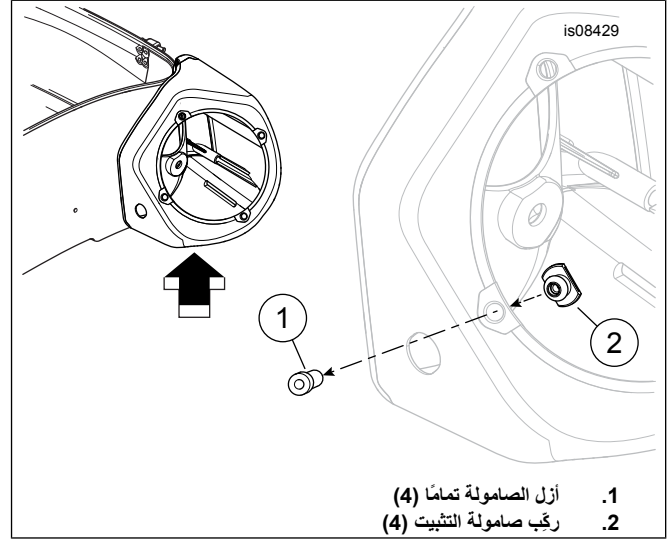
الشكل 1. أزل صواميل حاوية مكبر الصوت الخلفي واستبدلها

- راجع الشكل 1 . أزل الأربعة صواميل تماماً (1) من كل حاوية مكبر صوت. ركب صواميل التنبيت (2) في كل ثقب من داخل الحاويات.
- وصل موصلات سلك مكبر الصوت داخل حاوية مكبر الصوت إلى الأطراف الخطافية الموجودة على الجزء الخلفي من مكبر صوت جهاز اللعبة الخلفية الجديدة . تمنع الملامسات الخطافية مختلفة الحجم التجميع غير المناسب.
