# MGA TAGUBILIN

## KIT NG BOOM! AUDIO STAGE II TOUR-PAK SPEAKER

76000952

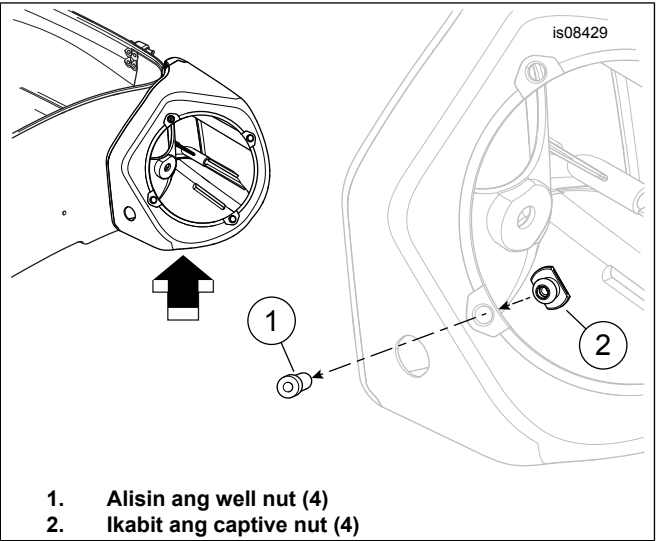
Figure 1. Alisin at Palitan ang Mga Nut ng Lalagyan ng Speaker sa Likod

1. Tingnan ang Figure 1 . Alisin ang apat na well nut (1) mula sa bawat lalagyan ng speaker. Ikabit ang mga captive nut (2) sa bawat butas mula sa **loob** ng mga lalagyan.
2. Ikabit ang mga pangkonektang wire ng speaker sa loob ng lalagyan ng speaker papunta sa mga spade terminal sa likod ng **bagong** woofer speaker sa likurang pod. Ang magkakaibang sukat ng mga spade contact ay pumipigil sa hindi wastong pag-assemble.

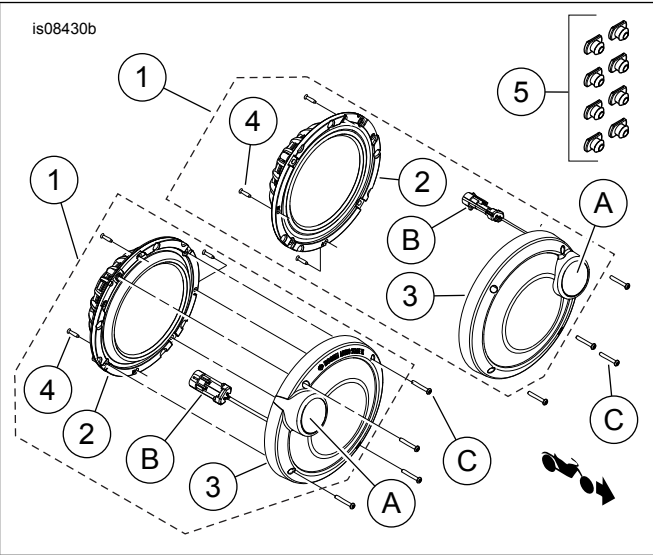
Figure 2. Mga Pamalit na Piyesa, Kit ng BOOM! Audio Stage II Speaker sa Likod

3. Tingnan ang Figure 2 . Ikonekta ang two-way na mga pangkonekta ng audio sa amplifier harness [36TB at 37TB] papunta sa pangkonekta ng mid-range at tweeter (B).
- Pangkonekta [36TB] sa kanang speaker.
- Pangkonekta [37TB] sa kaliwang speaker.
4. Ikutin ang speaker assembly (1) nang sa gayon ay 45 degrees na naka-outboard mula sa itaas.
5. Ikabit ang speaker assembly sa lalagyan ng speaker gamit ang apat na turnilyong (C) naunang inalis.
  - a. Maingat na simulan ang pagkakabit ng mga turnilyo upang iwasang maitulak ang mga captive nut sa loob ng mga pagkakabitang butas.
  - b. Gumamit ng pahalang na padron upang higitan ang lahat ng apat na turnilyo.Torque: 1,13–10 N·m (10–89 in-lbs)
6. Ulitin ang hakbang 1-5 para sa natitirang lalagyan ng speaker sa likod.

Tingnan ang Figure 2 at Talahanayan 1 .
