# MGA TAGUBILIN

94100059

## BOOM! AUDIO STAGE II SADDLEBAG SPEAKER KIT

76000954

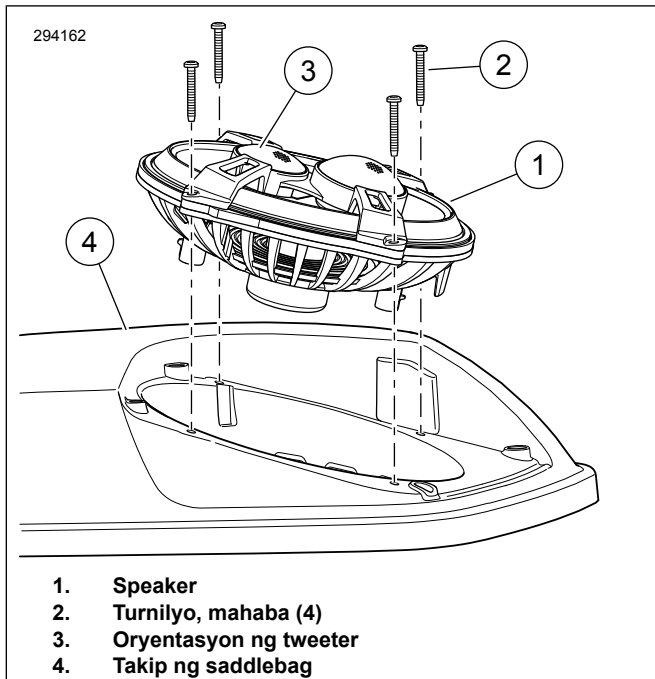
Figure 1. Oryentasyon ng Speaker

2. Tingnan ang Figure 1 . Iposisyon ang mas maliit na tweeter speaker (3) nang nakaharap sa likod ng saddlebag tulad ng ipinapakita.
3. Ikabit nang mabuti ang speaker (1) gamit ang apat na mahahabang turnilyo (2). Halinhinang higpitan ang mga turnilyo. Higpitan.

Torque: 1,4–1,7 N·m (12–15 in-lbs)

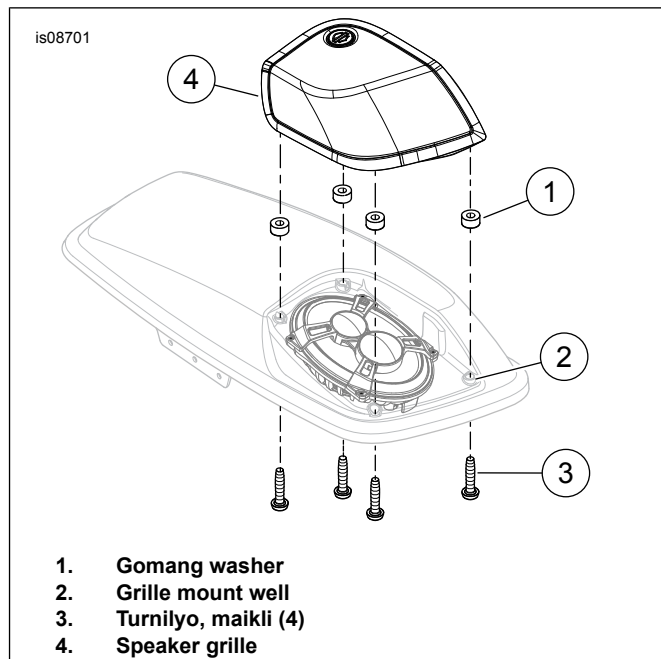
Figure 2. Pagkakabit ng Grille

4. Tingnan ang Figure 2 . Ikabit ang mga gomang washer (1) sa grille mount well (2).
5. Ilagay sa posisyon ang speaker grille (4) sa ibabaw ng mukha ng speaker.
6. Ikabit nang mabuti gamit ang apat na maiikling turnilyo (3). Halinhinang higpitan ang mga turnilyo. Higpitan.  
Torque: 1,4–1,7 N·m (12–15 in-lbs)
7. Ulitin ang mga hakbang para sa takip sa saddlebag sa kabilang panig.

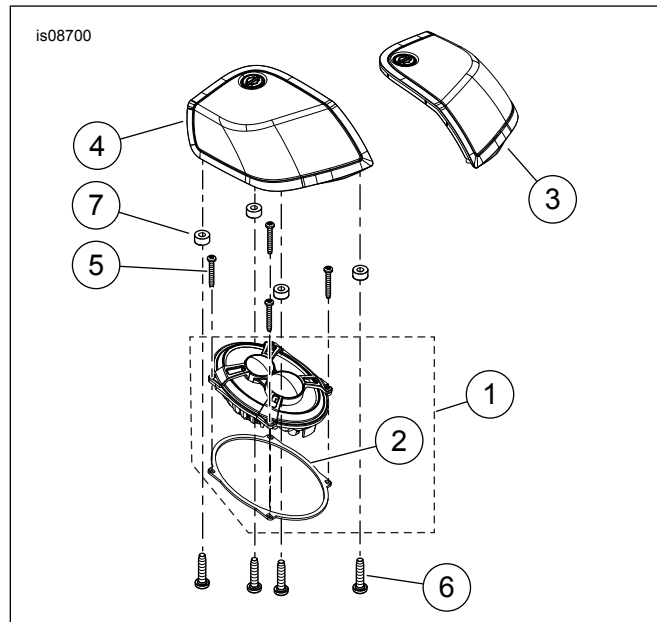
Figure 3. Mga Pamalit na Piyesa, Boom! Audio Stage II Saddlebag Speaker Kit

| Item | Paglalarawan (Dami) | Numero ng Piyesa |
|---|---|---|
| 1 | Speaker assembly (2)<br>(kasama ang item 2) | 76000820 |
| 2 | • Gasket/Sapatilya | Hindi ipinagbibili nang hiwalay |
| 3 | Speaker grille (kaliwa) | 76000873 |
| 4 | Speaker grille (kanan) | 76000874 |
| 5 | Turnilyo, TORX head,<br>#8-18 x 1.25 in (8) | 10200095 |
| 6 | Turnilyo, TORX head, #8-18 x<br>0.75 in (8) | 10200012 |
| 7 | Goma na washer (8) | 10300066 |

Tingnan ang Figure 3 at Talahanayan 1.
