ערכות תושבת לדגל לדגמי TOUR-PAK ולתיקי אוכף קשיחים

מספרי ערכה

61400204 ,03-94901 ,07-94839 ,02-94837 ,98-94626
61400723 ,61400377

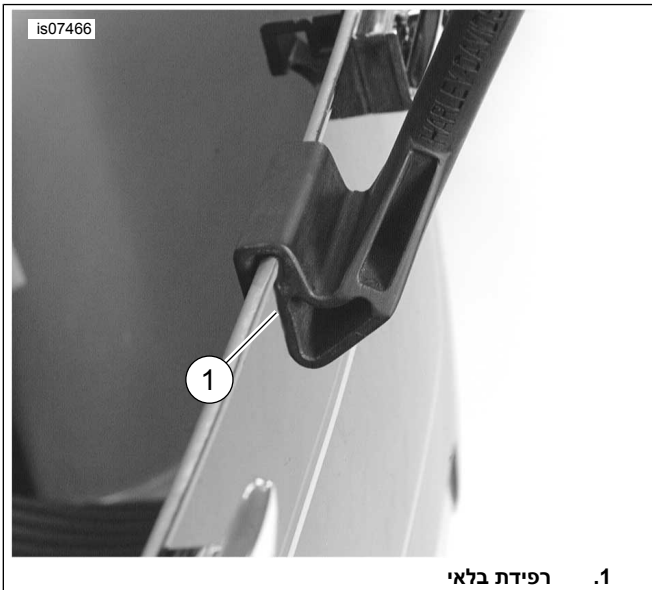
תרשים 1. דגל תורן המותקן ב-Tour-Pak

1. ראה איור 1. הסר את הציפוי מחומר ההדבקה בצד האחורי של רפידות הבלאי ושים אותן במקום שבו בסיס התורן נוגע באזור צבוע של Tour-Pak או תיק האוכף.

1. רפידת בלאי

חיבור תורן דגל אל Tour-Pak או תיק אוכף ללא רפידות בלאי במקומן הנכון עלול לגרום נזק לצד החיצוני של Tour-Pak או של תיק האוכף. בדוק באופן סדיר וודא שתורן הדגל במגע עם רפידות הבלאי.

2. חבר את תורן הדגל אל Tour-Pak או תיק האוכף.

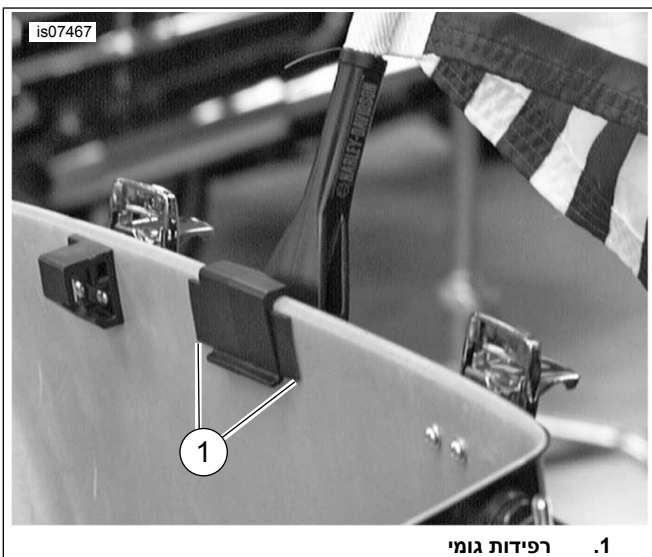
תרשים 2. רפידות גומי המותקנות בצד הפנימי של Tour-Pak

1. רפידות גומי

חיבור תורן דגל אל Tour-Pak או תיק אוכף ללא רפידות גומי במקומן הנכון עלול לגרום נזק לצד החיצוני של Tour-Pak או של תיק האוכף.

3. חתוך את רפידת הגומי עם חומר ההדבקה לחצי.
